INTERREG POCTEP 0599_INDNATUR_2_E

Informe sobre la implementación de **Soluciones basadas en la Naturaleza** en los polígonos de **Argales** (Valladolid) y **Cantarias** (Braganza)

E2.2: Informe sobre la implementación de Soluciones basadas en la Naturaleza en los polígonos de Argales (Valladolid) y Cantarias (Braganza)

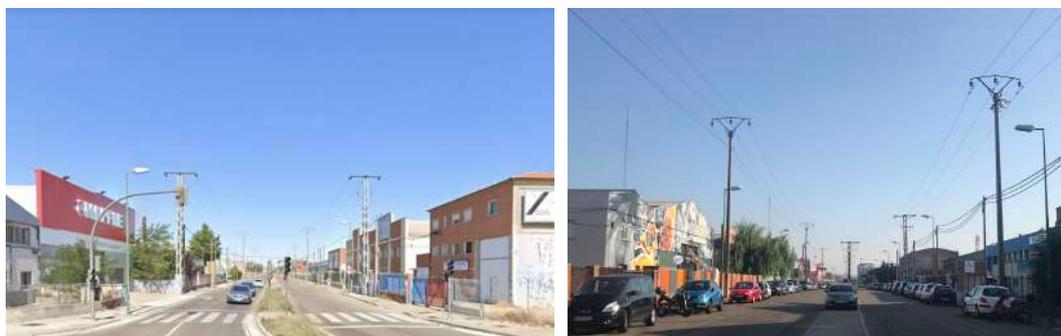
Figs. 1 y 2. A la izquierda: Tramo de la avenida Norte de Castilla, donde las líneas eléctricas discurren por las aceras. A la derecha: Tramos de la misma avenida donde puede observarse, al fondo, que la línea de media tensión discurre por el centro de la calzada. Fuente: M. Rosario del Caz Enjuto (UVa)

- La existencia de tendidos aéreos de alta, baja y media tensión en ambos espacios industriales, Argales (Figs. 1 y 2) y Cantarias. Si bien, en el segundo caso, no en todas las calles, por lo que se optó por intervenir en aquellas que no los tuvieran. En Argales no pudo evitarse esta circunstancia, dado que todas las calles cuentan con este tipo de líneas eléctricas aéreas. Se optó por intervenir en aquellos tramos de vías en los que las líneas de media y baja tensión están dispuestas en las aceras, en el límite con los cerramientos de las parcelas privadas, y no en aquellas calles en las que discurren por el centro de la calzada.

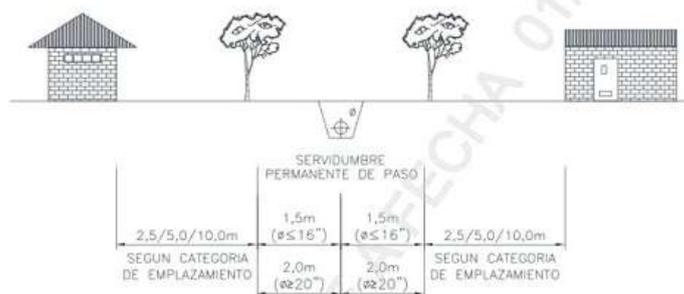
Servidumbre permanente de paso:

(1,5 metros a cada lado del eje para $\varnothing \leq 16''$ y 2,0 metros para $\varnothing \geq 20''$)

- Prohibición de arar o cavar a profundidad mayor de 50 cm.
- Prohibición de plantar árboles y arbustos de tallo alto.
- Prohibición de realizar obras o edificaciones.

Fig. 4. Requerimientos de la normativa relativa al gas natural. Fuente: Boriana Christova (Land Art Studio 2002).

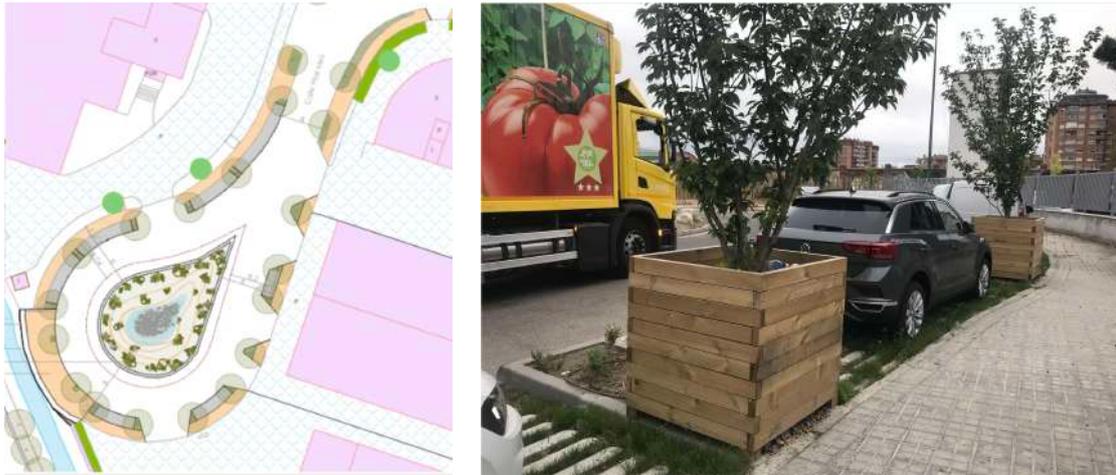
Figs. 8 y 9. A la izquierda: propuesta originaria de plantación de árboles en alineación en el lado oeste del fondo de saco. A la derecha: árboles plantados en contenedor de madera en el mismo lado oeste. Fuente: M. Rosario del Caz Enjuto (UVa) y Rosalía Simón de Lama (UVa).

En el fondo de saco de la calle Pilar Miró apareció una línea de gas para suministro de una de las parcelas, lo que derivó en la necesidad de sustituir los árboles plantados en alineación por árboles de menor porte plantados en contenedor de madera (Figs. 8 y 9).

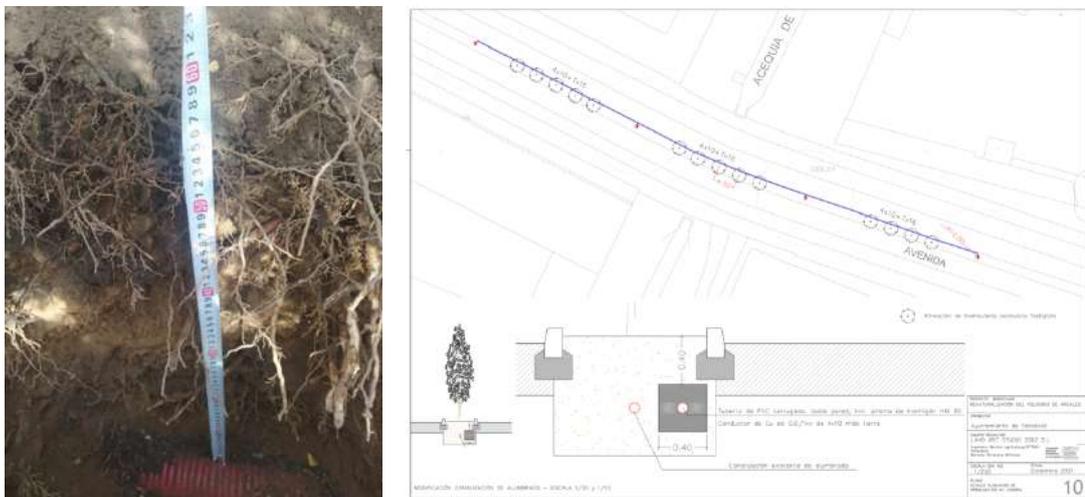
Figs. 10 y 11. A la izquierda: Tubería de PVC corrugado con línea de alumbrado existente. A la derecha: proyecto modificado de la línea de alumbrado. Fuente: Boriana Christova (Land Art Studio 2002).

En la avenida de Zamora, por su parte, al excavar para plantar los árboles previstos en la mediana apareció una línea para el alumbrado público sin revestir, por que dicha línea tuvo que ser desplazada y revestida con un dado de hormigón, lo que obligó a redactar un modificado del proyecto. Ello supuso la paralización de las obras y el retraso de varias semanas hasta la finalización definitiva Figs. 10 y 11.

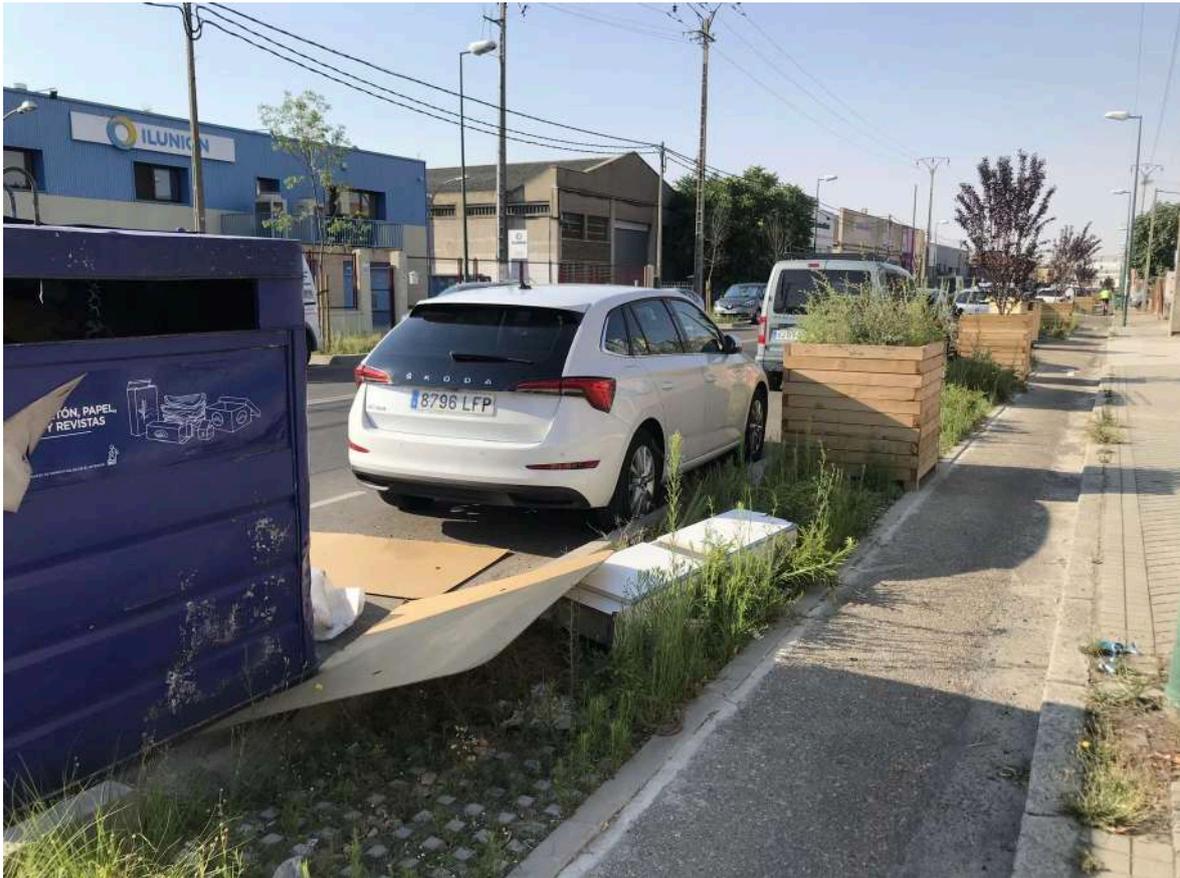
Fig. 12. A la izquierda: Ejemplo de falta de civismo, basura y mobiliario tirado sobre la cuneta filtrante.
Fuente: M. Rosario del Caz Enjuto (UVa)

- Falta de educación ambiental y de valoración y cuidado de las SbN. Finalizadas las obras, se han detectado diversas situaciones que ponen de manifiesto el escaso conocimiento sobre los beneficios de las SbN y la escasa valoración de las mismas por parte de algunos ciudadanos. Así, en el caso del polígono de Argales se han producido diversas incidencias que dan cuenta de estas circunstancias: deposición de colillas y basuras; rotura de contenedores de plantación de árboles, daños mecánicos en el arbolado por golpes de vehículos en zonas de estacionamiento, etc. (Figs.:12, 13 y 14)

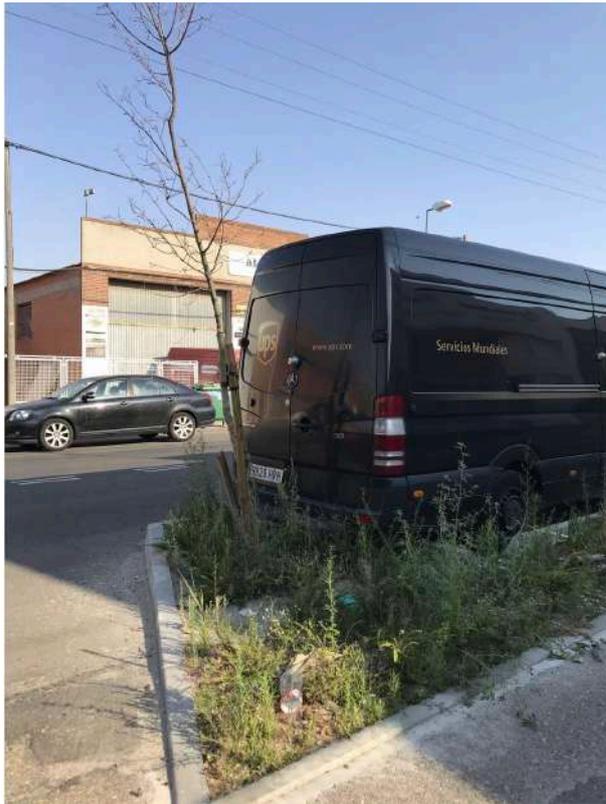
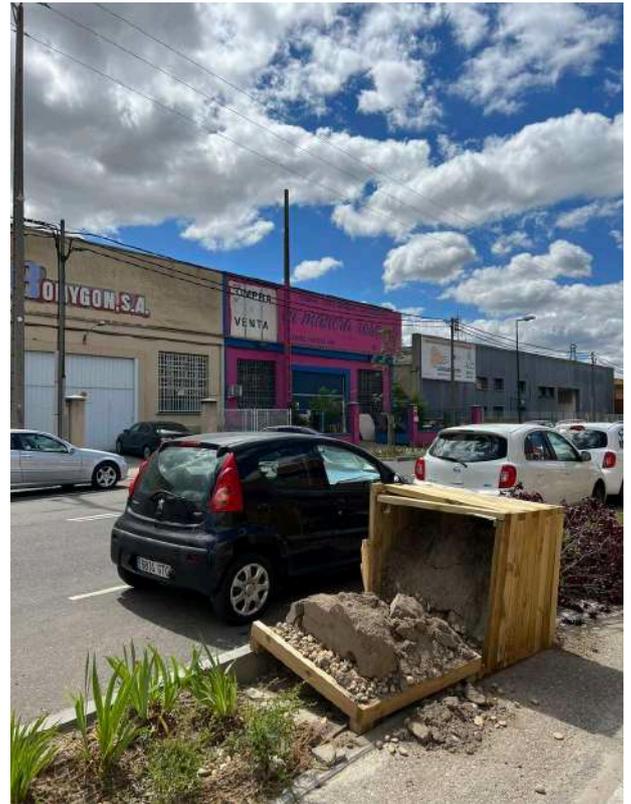
Figs. 13 y 14. A la izquierda: desperdicios sobre alcorque jardín y daños ocasionados al arbolado debidos al aparcamiento de vehículos, en la Avda. Norte de Castilla. A la derecha: vuelco intencionado de una de las jardineras con arbolado en la Avda. Norte de Castilla. Fuente: M. Rosario del Caz Enjuto (UVa)

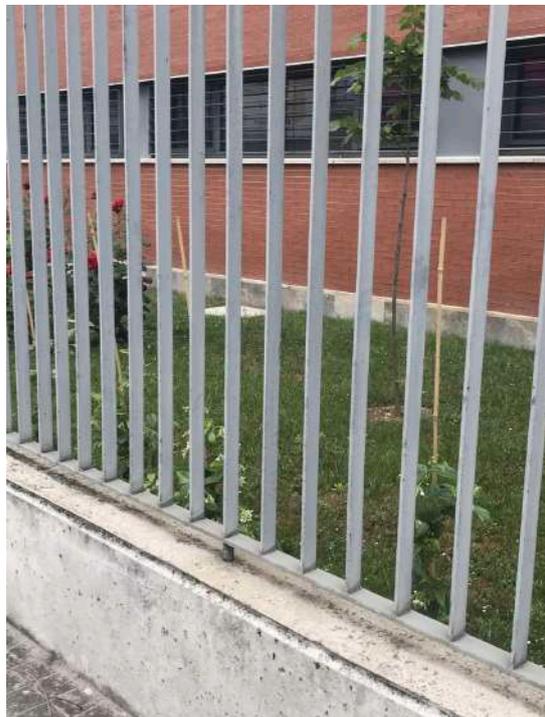
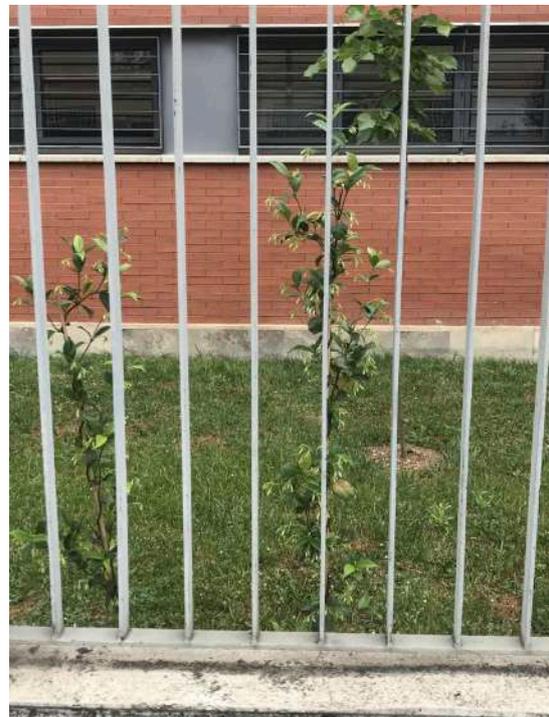
Figs. 37 y 38. Imágenes tras la ejecución de la propuesta en la empresa Foresa, ubicada en la Avda. Norte de Castilla. Fuente: M. Rosario del Caz Enjuto (UVA)

La única intervención realizada hasta la fecha en Argales ha sido la plantación de seto vegetal a base de *Trachelospermum Jasminoides* apoyado en el cerramiento frontal de la parcela y un árbol (*Tilia Tormentosa*) (Fig. 19).

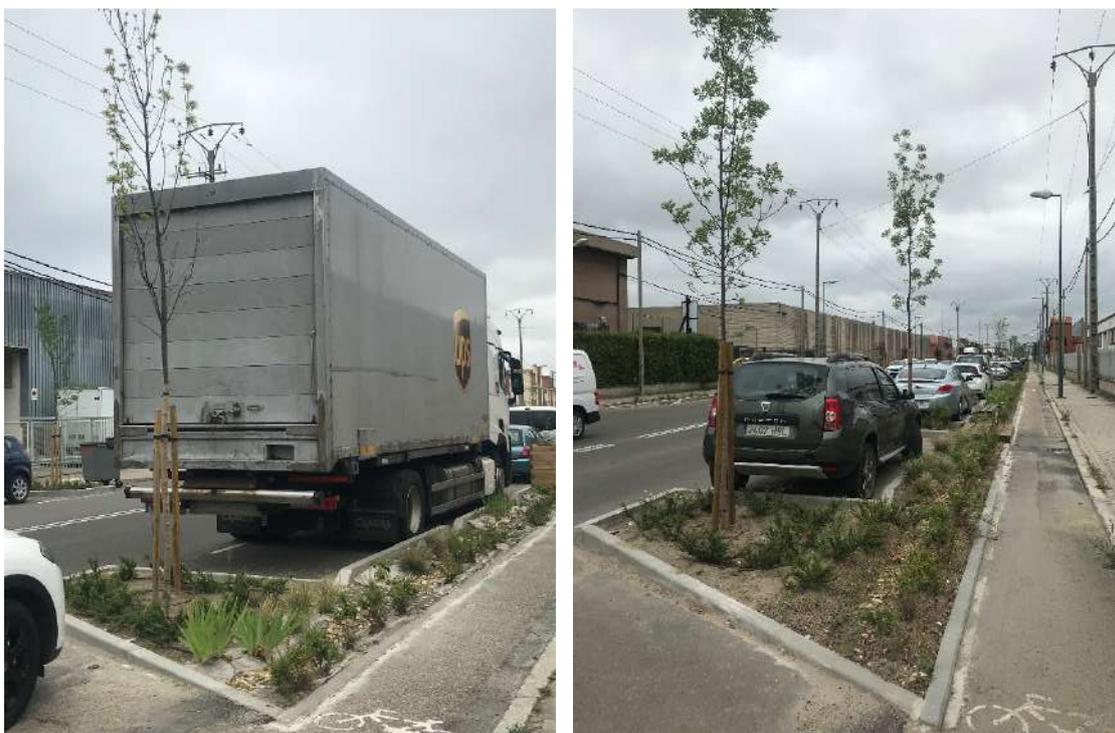
Fig. 40 y 41. Fotografías del arbolado en alineación en la Avda. Norte de Castilla, polígono de Argales, Valladolid, hechas en mayo de 2022. Fuente: M. Rosario del Caz Enjuto (UVa).

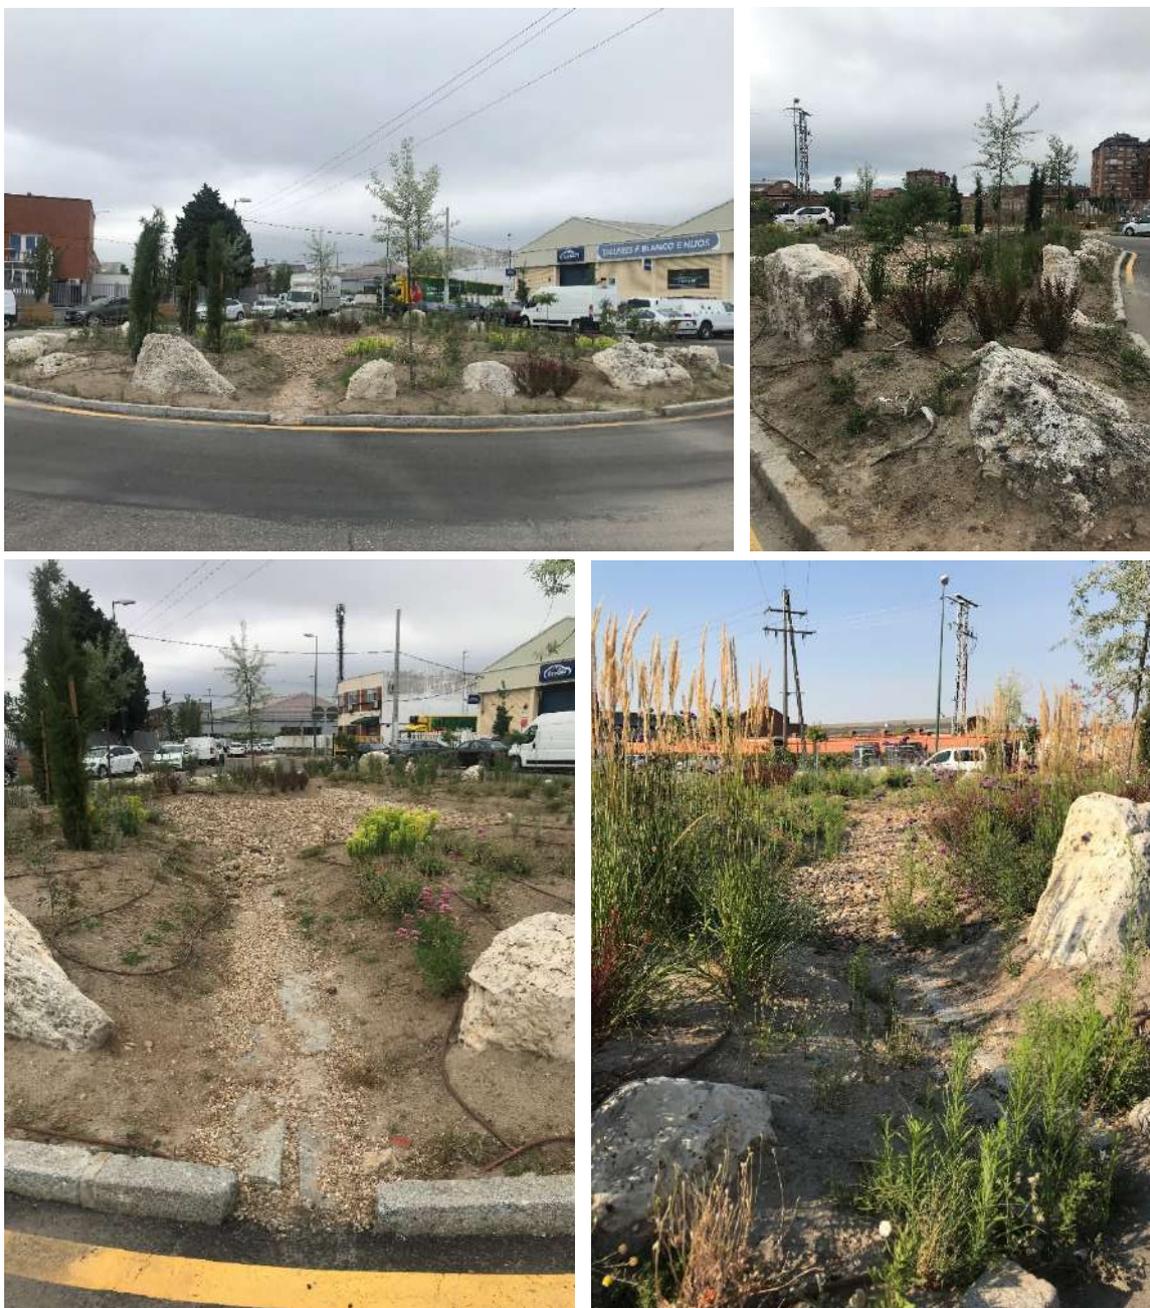
Fig. 56, 57, 58 y 59. Fotografías del jardín de lluvia de la rotonda de la calle Pilar Miró, polígono de Argales, Valladolid, 56 - 58 hechas en mayo y 59 hecha en julio, de 2022. Fuente: M. Rosario del Caz Enjuto (UVa).

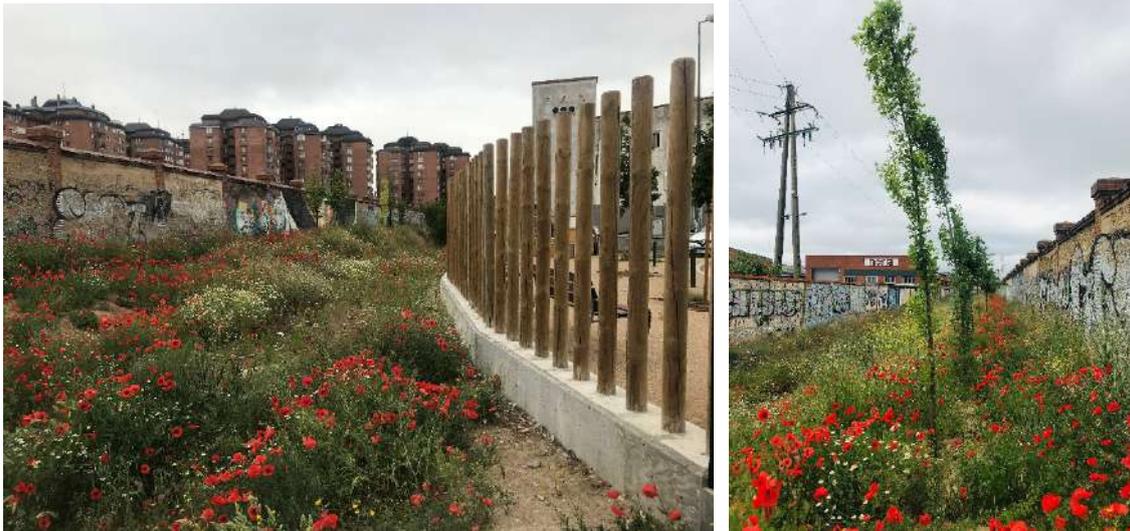
Fig. 60 y 61. Fotografías del cauce renaturalizado del arroyo Espanta, hechas en mayo de 2022. Fuente: M. Rosario del Caz Enjuto (UVa).

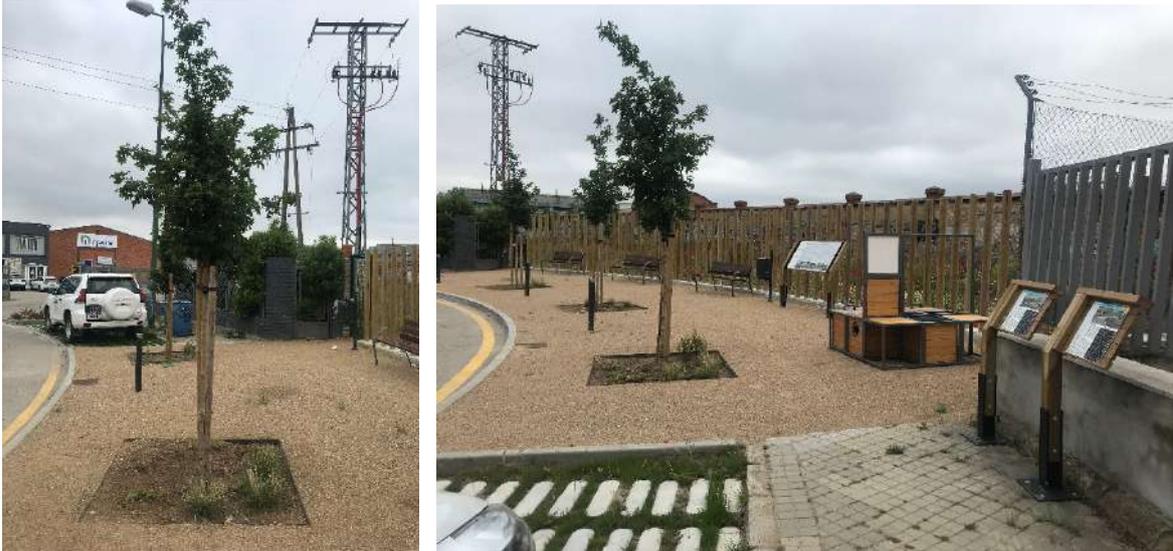
Fig. 64 y 65. Fotografías del espacio estancial en el fondo de saco de Pilar Miró, de suelo terrizo permeable, en la rotonda de la calle Pilar Miró, hechas en mayo de 2022. Fuente: M. Rosario del Caz Enjuto (UVA).

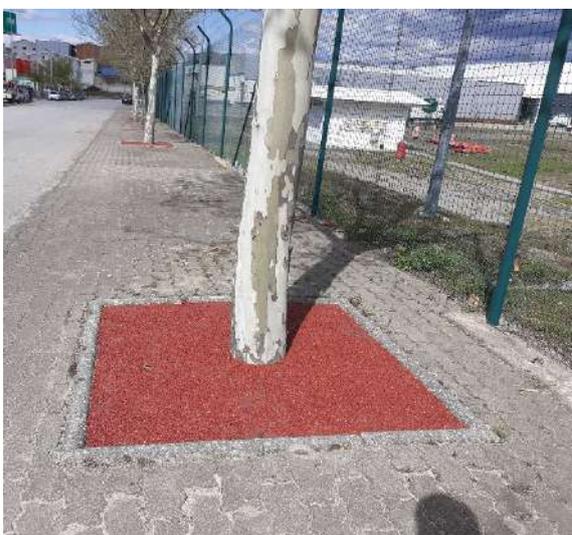
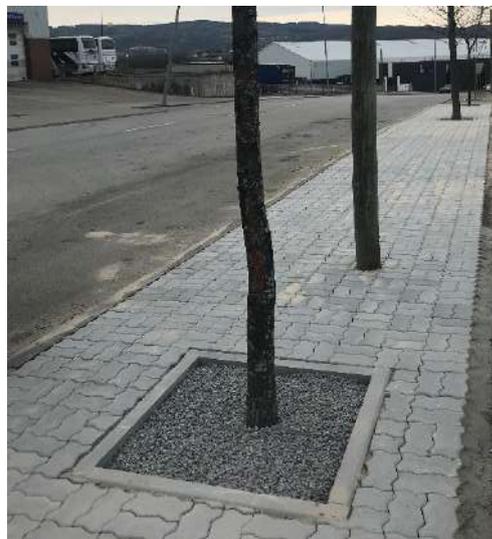
Figs. 76 y 77. Fotografías de alcorques con pavimento a base de resinas, hechas en julio de 2022. Fuente: M. Rosario del Caz Enjuto (UVa).

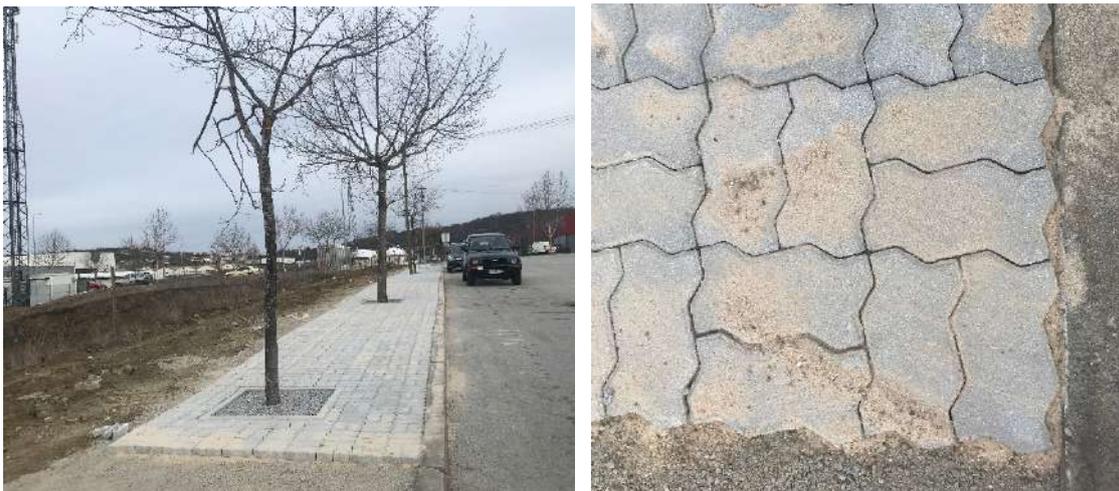
Figs. 78 y 79. Fotografías del pavimento a base de adoquines sobre lecho de arena, hechas en julio de 2022.
Fuente: M. Rosario del Caz Enjuto (UVa).

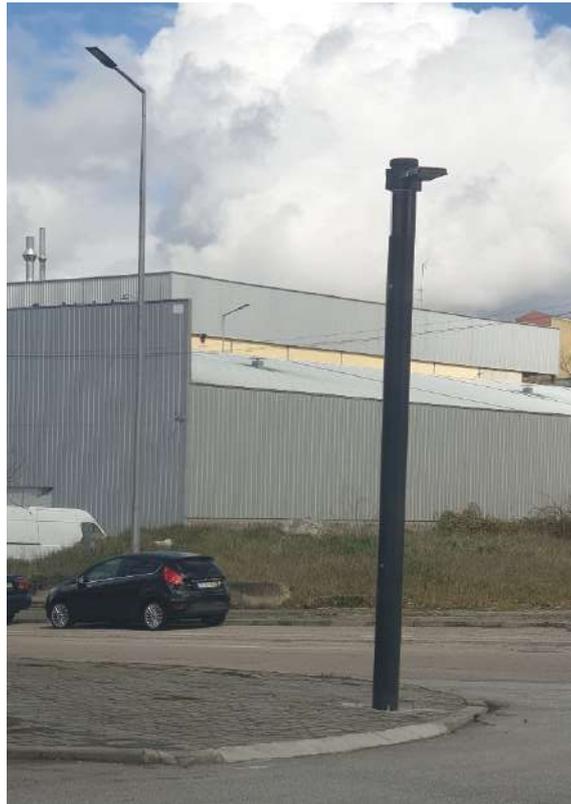
Figs. 82. Fotografía de la columna inteligente con sensores ambientales integrados. Fuente: Lia Joao (CMB).
